## 12. 【水域：増殖場、蓄養・養殖水面】 静穏域確保と水質保全による藻場回復と水面蓄養利用の促進 ：坊勢漁港（兵庫県姫路市）

### 概要

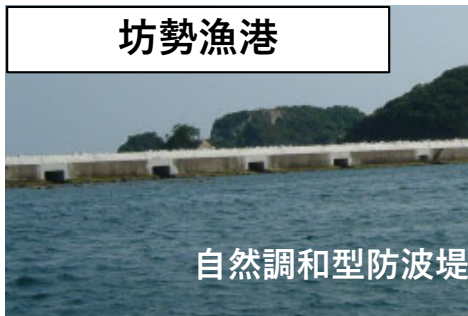
坊勢漁港

自然調和型防波堤

- ・藻場の回復と良好な水質の維持を図るため、藻場造成機能（藻場の生育基盤の創出）と海水交換機能（約20m間隔に開口部を設置）を有する自然調和型防波堤を整備。
- ・漁港の整備及び修築にあたっては漁協や住民への説明会を通じて関係者において自然調和型の漁港づくりの理解を深め、工事工程などの情報共有を実施。
- ・整備後は、海水交換機能及び藻場造成機能の効果を検証するために3年間のモニタリング調査を実施。

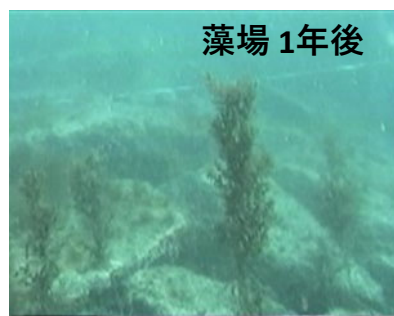
藻場 1年後

- ・モニタリング調査の結果、大型多年草のカジメが増え、復元面積は消失した藻場面積の9割強となり、3年間で計画していた藻場がほぼ復元されたことが確認された。
- ・港内の水質は港外と同程度となっており、良好な水質が維持されていた。港内には蓄養筏が増えており、蓄養を行う水域として水質が良好な状態であることがうかがえる。
- ・魚礁効果として、防波堤にイワガキ等の固着も確認された。漁業者からの聞き取り調査では、港内にイワシやマアジ等の魚が増えているとのことであった。
